彰武县后新秋镇羊山皋沸石有限公司

## 矿区生态修复方案

编制单位：辽宁省从一地勘测技术信息服务有限公司

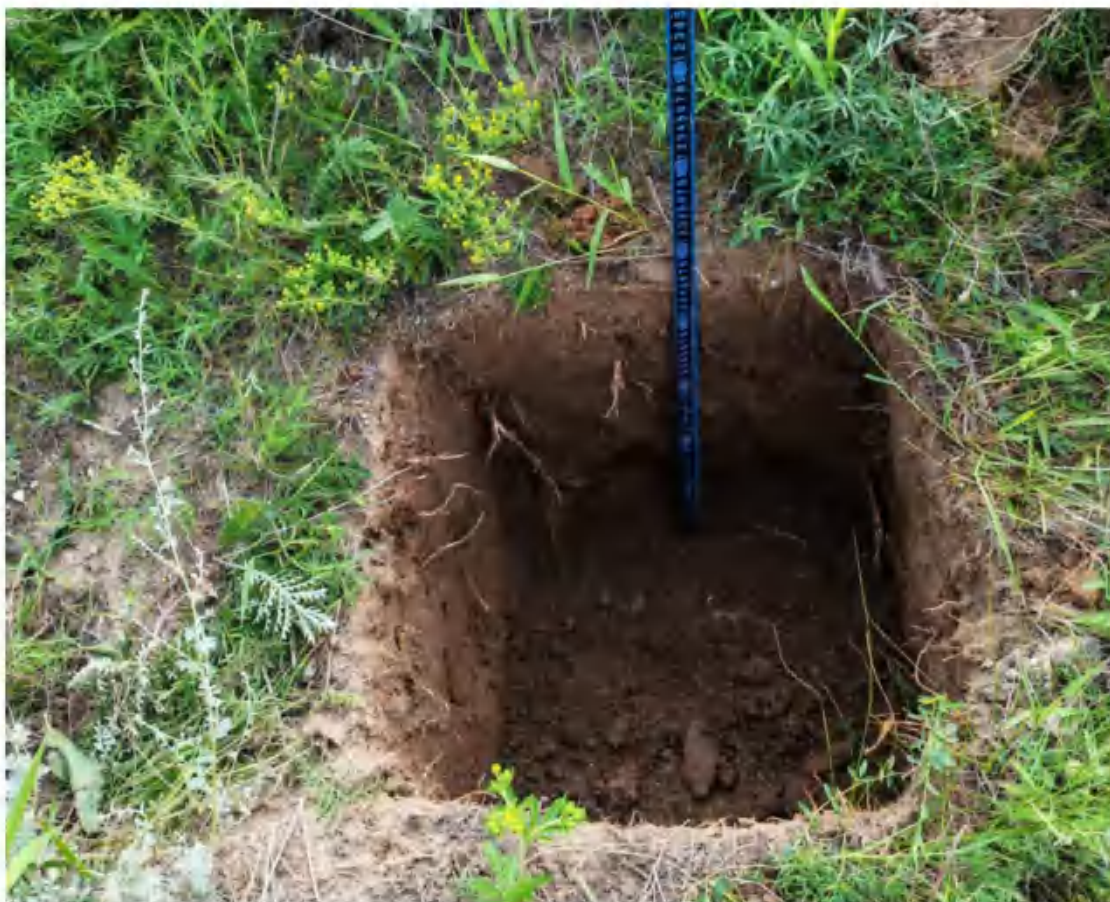
图 2-5 项目区土壤剖面情况

矿区内出露均为第四系地层，以砂质粘土为主，含少量砂砾石，土层厚度 1.2~4.3m 左右。有机质含量 0.8%~1.2%，土壤 PH 值在 7.0-7.4 之间，土壤肥力较差。土壤剖面见图 2-5。

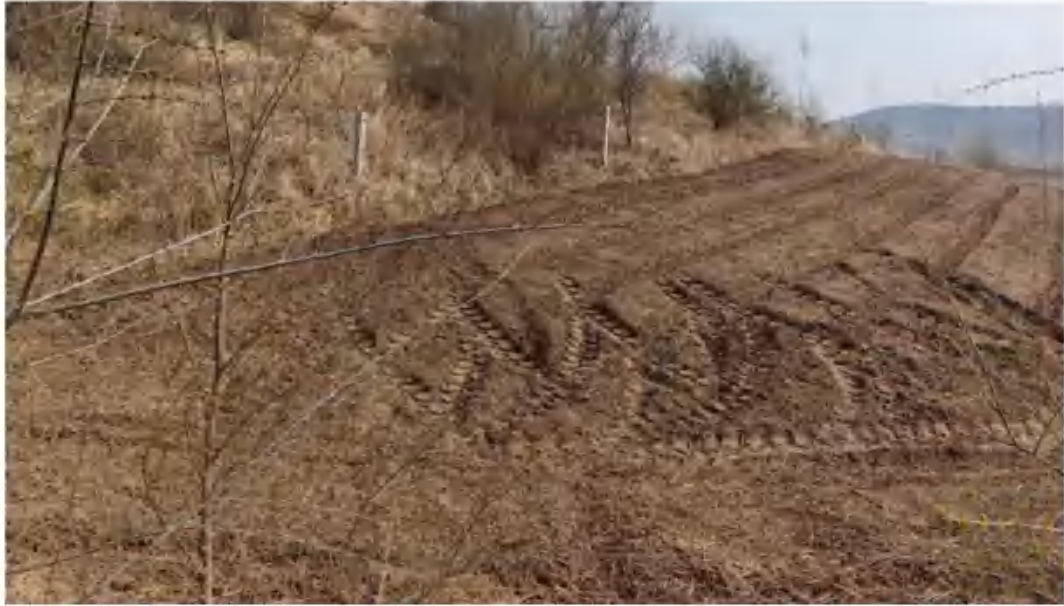
图 2-10 恢复旱地区域实际效果

2014 年废石堆放区部分区域恢复旱地 0.0707hm<sup>2</sup>，场地清理平整 353.5m<sup>3</sup>，表土覆盖工程 565.6m<sup>3</sup>，翻耕 0.0707hm<sup>2</sup>，土地平整 0.0707hm<sup>2</sup>，施肥 1.0605t，复垦效果监测 3 年（2015 年-2017 年），管护 3 年（2015 年-2017 年）总面积 0.2121hm<sup>2</sup>，

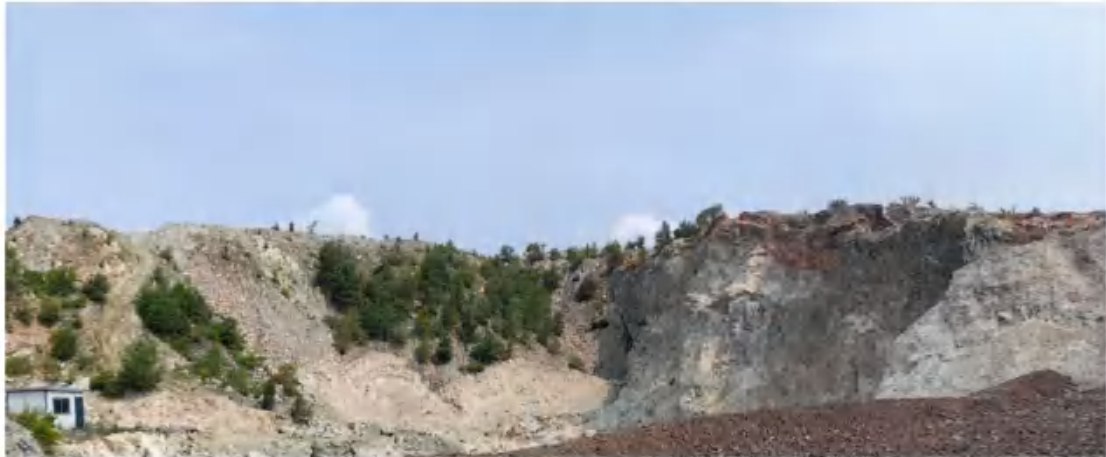
图 3-1 露天采场照片

露天采场损毁土地面积  $1.4130\text{hm}^2$ ，土地利用类型全部为采矿用地，损毁区域位于采矿权范围内，损毁方式为挖损。

露天采场的建设，造成土壤结构破坏，地表植被同矿体一起被挖掘掉，形成永久性破坏，最大开挖深度 30m，边坡坡度 50~60°，根据表 3-3 土地损毁程度评价表，土地损毁程度重度。

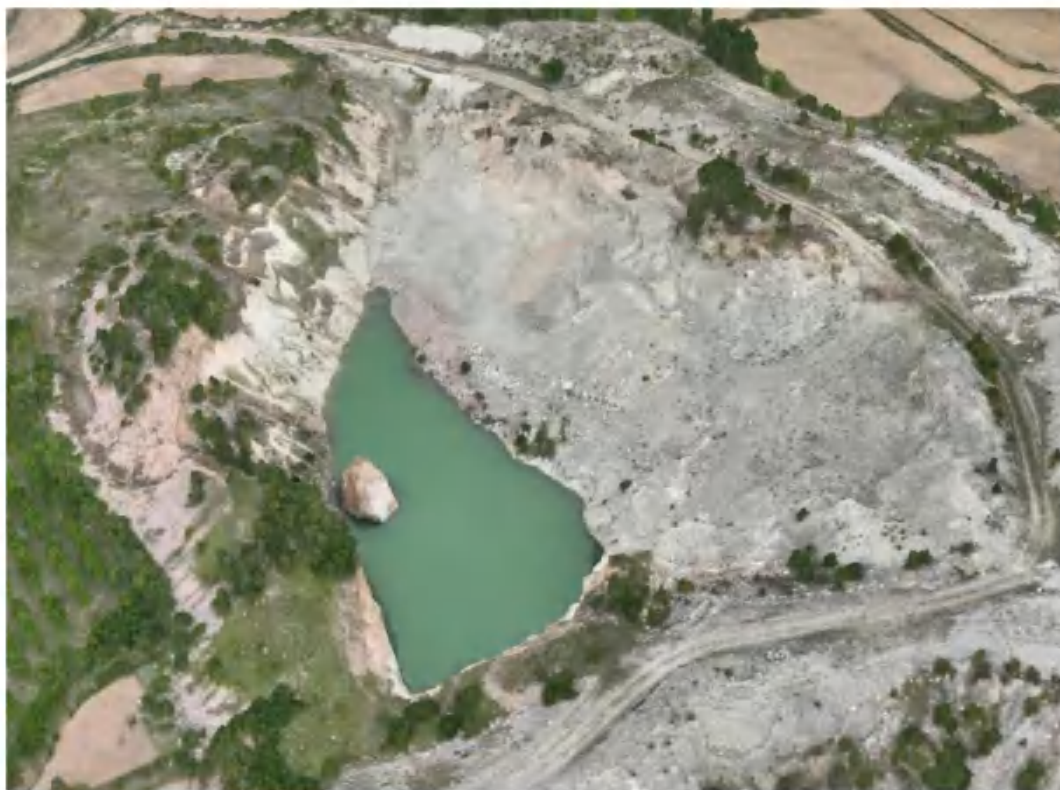
图 3-2 历史遗留采坑 1 照片

历史遗留采坑 1 损毁土地面积 2.2333hm<sup>2</sup>，土地利用类型为其他草地 0.0018hm<sup>2</sup>，采矿用地 2.2315hm<sup>2</sup>，损毁区域位于采矿权范围内、外，损毁方式为挖损。

历史遗留采坑 1 造成土壤结构破坏，地表植被同矿体一起被挖掘掉，形成永久性破坏，最大开挖深度 31m，边坡坡度 40~60°，根据表 3-3 土地损毁程度评价表，土地损毁程度重度。

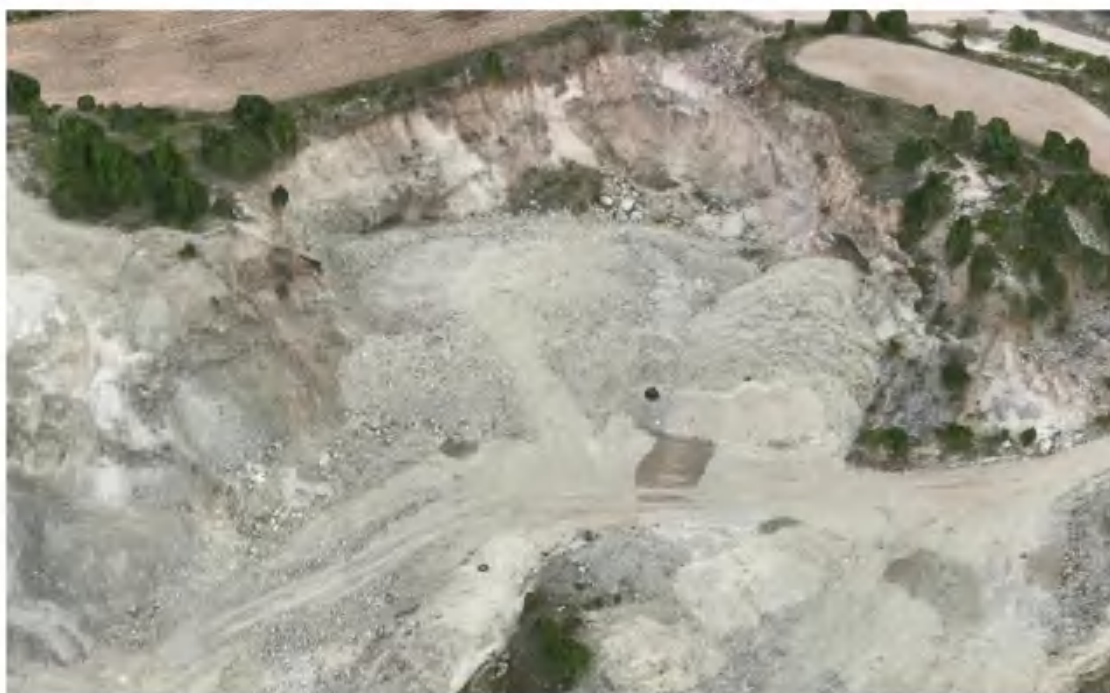
图 3-3 历史遗留采坑 2 照片

历史遗留采坑 2 损毁土地面积  $0.4248\text{hm}^2$ ，土地利用类型为旱地  $0.0030\text{hm}^2$ ，采矿用地  $0.4218\text{hm}^2$ ，损毁区域位于采矿权范围外，损毁方式为挖损。

历史遗留采坑 2 造成土壤结构破坏，地表植被同矿体一起被挖掘掉，形成永久性破坏，最大高差 20m，边坡坡度  $50\sim 60^\circ$ ，根据表 3-3 土地损毁程度评价表，土地损毁程度重度。

历史遗留采坑 CK2 为弧形采坑, 采坑 CK2 现状最低标高为 +178m, 设计采坑 CK2 回填至周边地形标高, 之后边坡回填至坡度 25~30°, 经计算历史遗留采坑 CK2 需回填废石 17427m<sup>3</sup>。回填后剖面详见附图 6 中的 B-B'剖面。石方量计算详见下图。

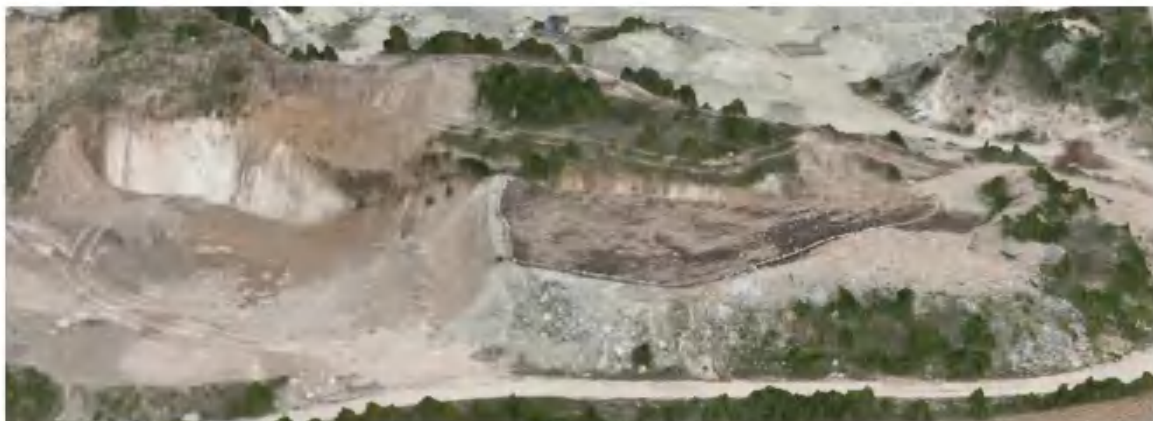
图 3-4 工业场地 1 照片

工业场地 1 损毁土地面积  $1.6363\text{hm}^2$ ，土地利用类型全部为采矿用地，损毁区域位于采矿权范围外，拟损毁方式为压占及挖损。

工业场地 1 的建设，造成土壤结构破坏，部分地表植被被挖掘及压占，形成永久性破坏，根据表 3-3 土地损毁程度评价表，土地损毁程度重度。

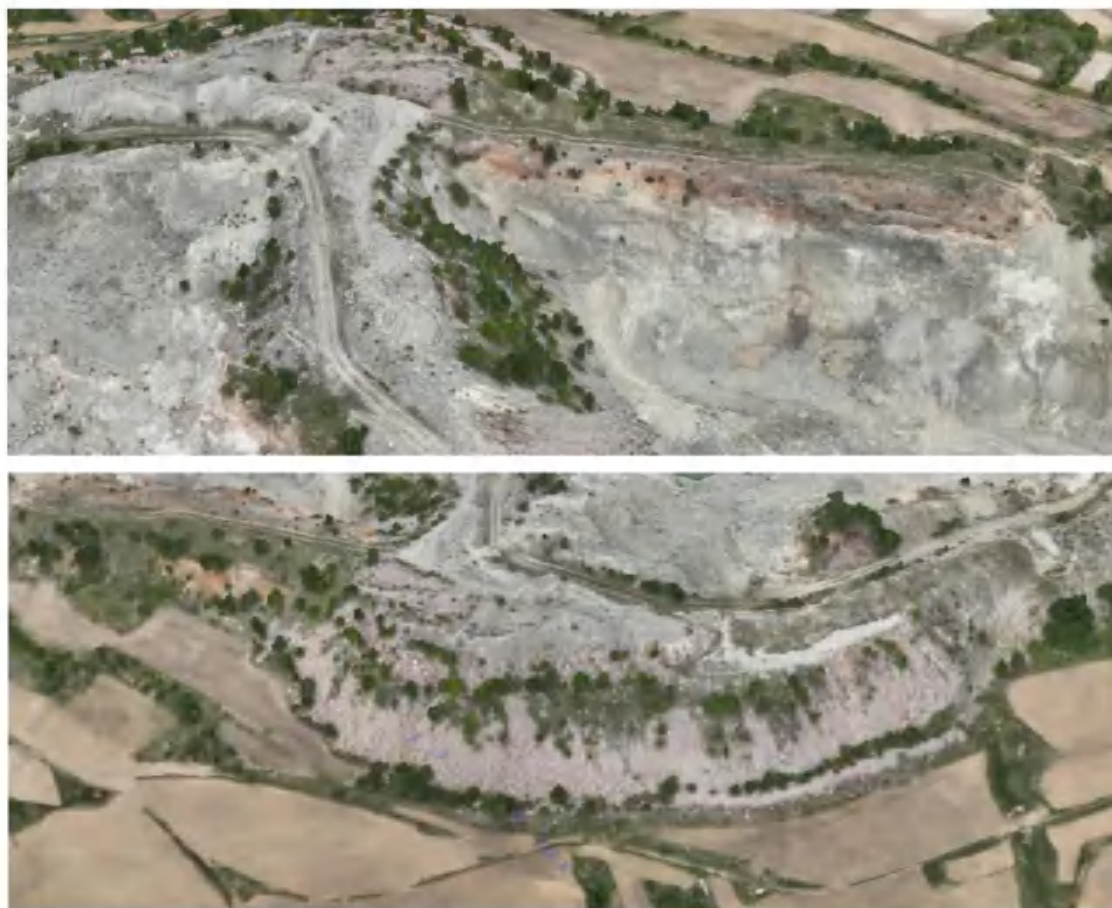
图 3-5 工业场地 2 照片

工业场地 2 损毁土地面积  $4.4546\text{hm}^2$ ，土地利用类型全部为采矿用地，损毁区域位于采矿权范围内、外，拟损毁方式为压占及挖损。

工业场地 2 的建设，造成土壤结构破坏，部分地表植被被挖掘及压占，形成永久性破坏，根据表 3-3 土地损毁程度评价表，土地损毁程度重度。

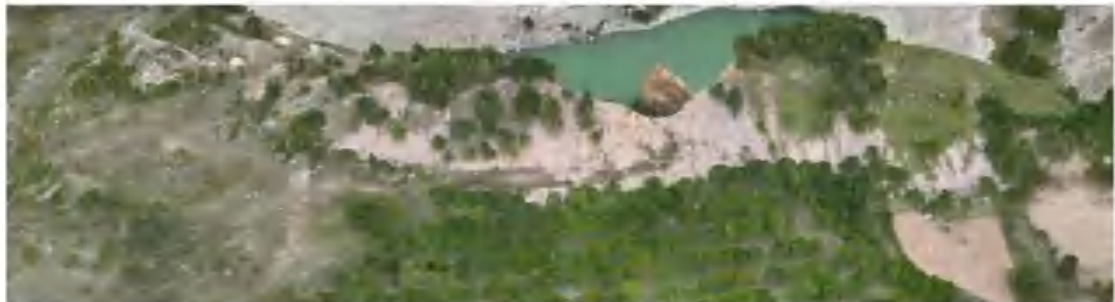
图 3-6 工业场地 3 照片

工业场地损毁土地面积  $0.6232\text{hm}^2$ ，土地利用类型为其他草地  $0.2644\text{hm}^2$ ，采矿用地  $0.3588\text{hm}^2$ ，损毁区域位于采矿权范围外，拟损毁方式为压占。

工业场地 3 的建设，造成土壤结构破坏，地表植被被掩盖，形成永久性破坏，压占物体为表土，根据表 3-3 土地损毁程度评价表，土地损毁程度中度。

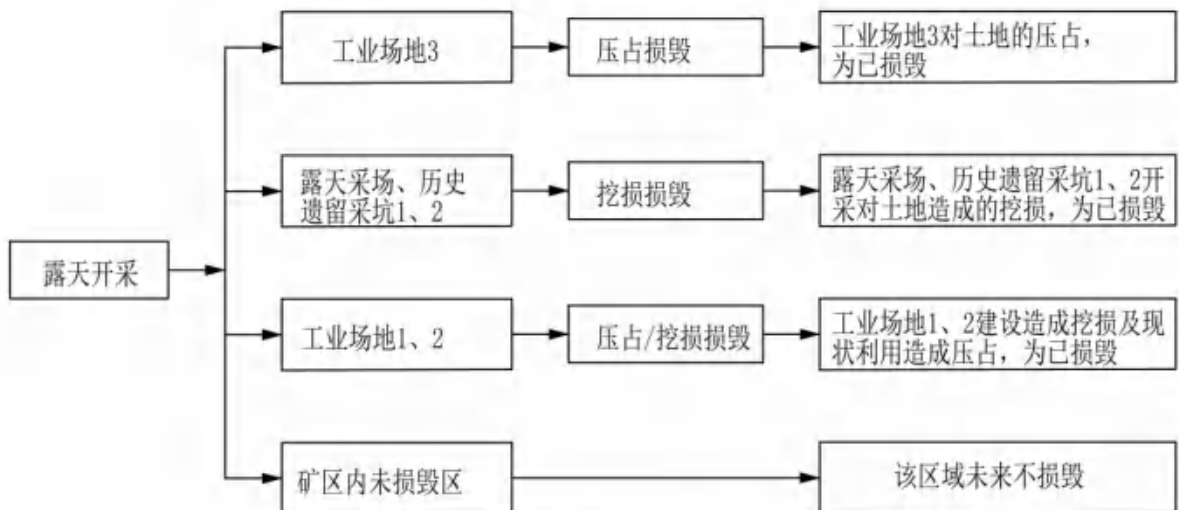
图 3-7 损毁环节示意图

在矿山的建设及生产过程中,将对土地形成不同程度的损毁。本矿山对土地的损毁主要为露天采场、历史遗留采坑对土地的挖损,工业场地对土地的压占、挖损。

本矿山对土地的挖损主要是进行露天采场、历史遗留采坑开采及工业场地 1、2 建设时形成的挖损土地,挖损土地时不但对地表的植物造成破坏,同时改变了原有自然土壤的存在状态,改变了土壤的物理和化学的性质。
