彰武鑫之地碎石加工有限公司（建筑用安山岩）

## 矿区生态修复方案

彰武鑫之地碎石加工有限公司

2026年8月

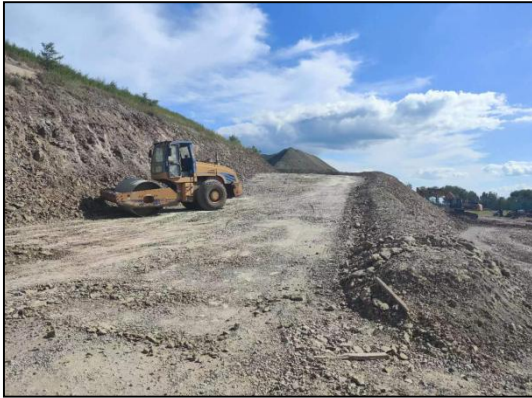
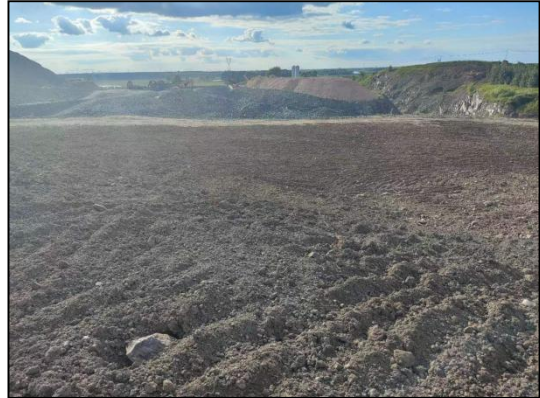
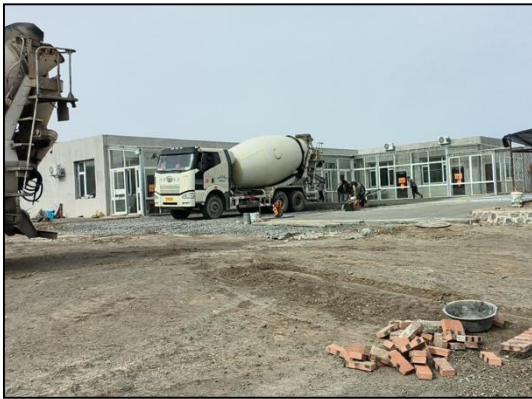
图0-2 场地平整

图0-3 场地平整

图0-4 场地平整

截止 2025 年 6 月 30 日，共计完成：场地平整 32086m<sup>2</sup>；表土运输 1800m<sup>3</sup>，表土回覆 1286m<sup>3</sup>；编织袋挡土墙 282.3m<sup>3</sup>；恢复林地面积 4.3936hm<sup>2</sup>，栽种林木 6568 株，其中杨树 5468 株，五角枫 1100 株；恢复果园面积 0.3453hm<sup>2</sup>，栽种果树 180 株；播撒草籽面积 5.5788hm<sup>2</sup>，播撒草籽约 129kg；施有机肥 4.7389hm<sup>2</sup>，总施肥量 26.064t，灌溉浇水 1232m<sup>3</sup>，地质灾害监测点 10 个，监测 152 次，地下水监测 54 次，地形地貌景观监测 4 年，土地损毁监测 144 次，土地复垦监测 144 次，管护面积 5.9241hm<sup>2</sup>。

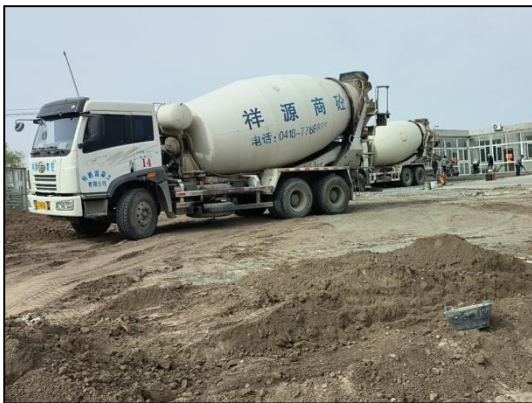
图0-6 表土回覆工程

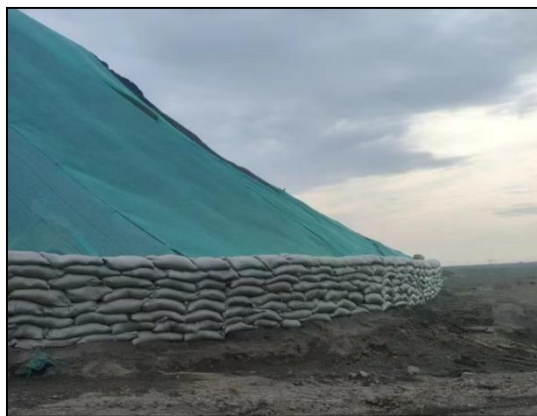
图0-8 挡土墙工程

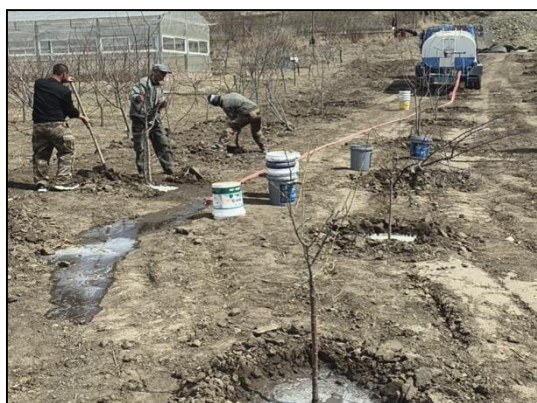
图0-10 栽种果树区

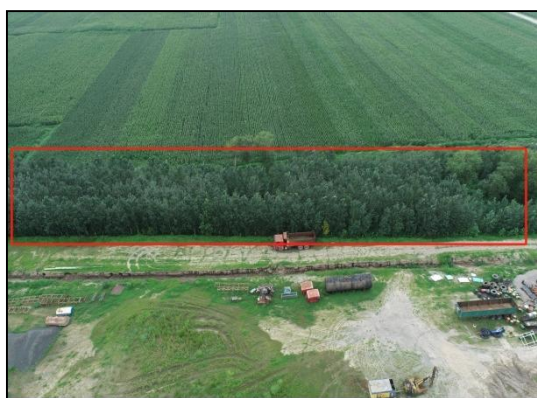
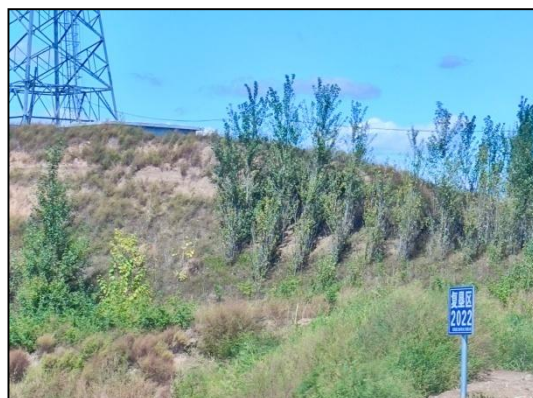
图0-12 栽种杨树区

图0-13 栽种杨树区

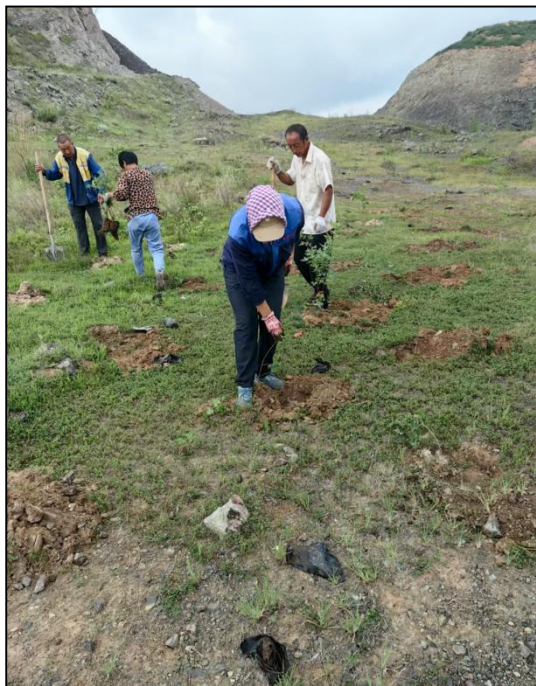
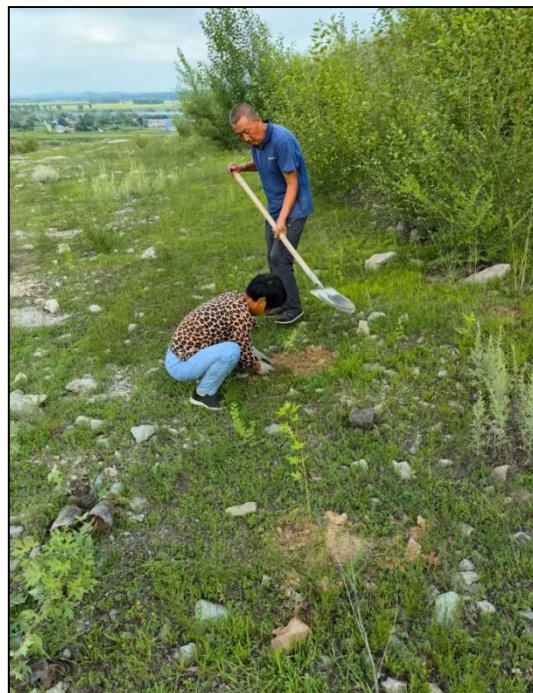
图0-14 补植五角枫治理区

图0-15 补植五角枫治理区

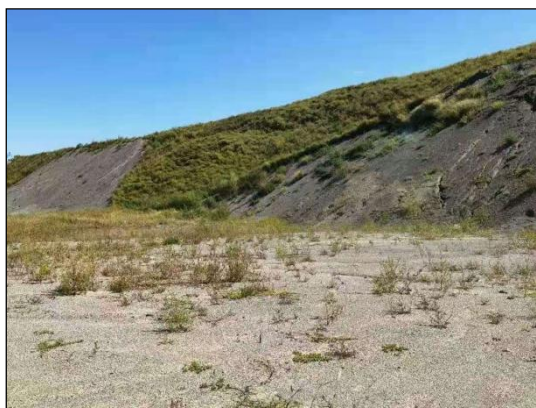
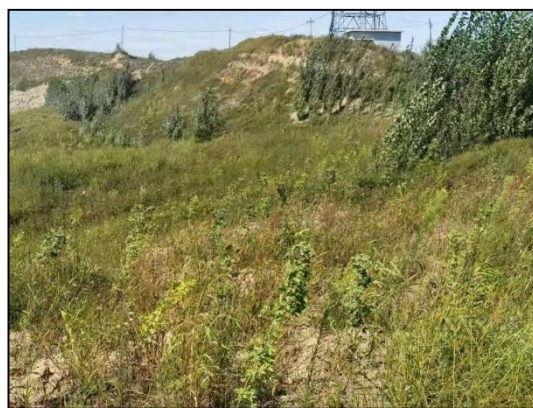
图0-16 播撒草籽地块

图0-17 播撒草籽地块

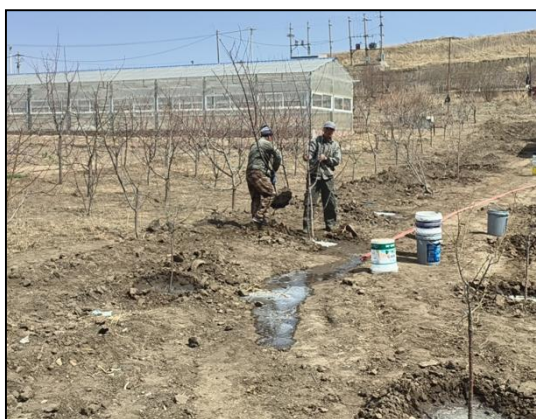
图0-18 培肥、灌溉工程

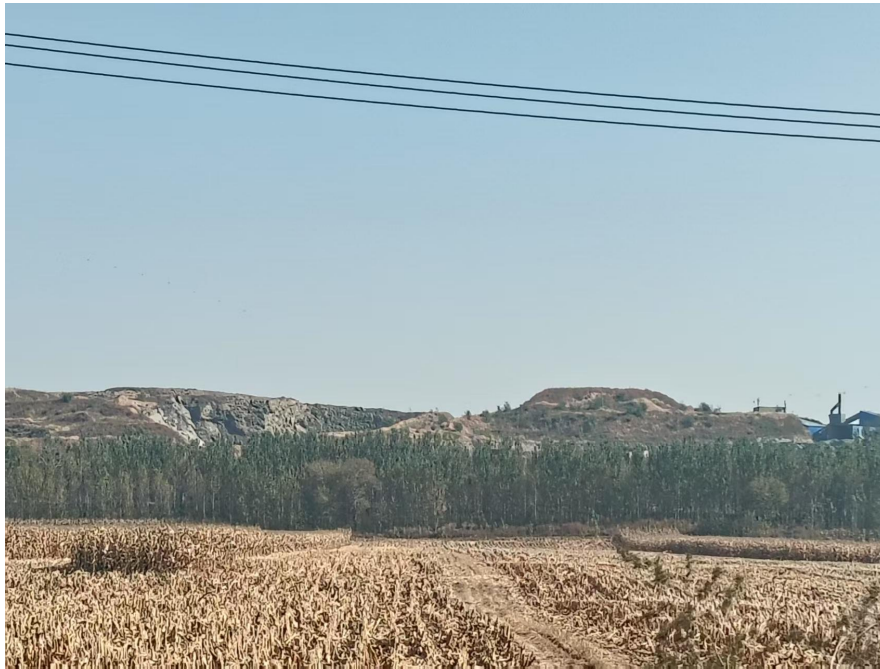
照片 2-2 项目区地形地貌照片

矿区地处辽西低山丘陵区，海拔标高+104.11m~+167.64m，相对高差 63.53m，地形坡角  $3^{\circ}\sim 14^{\circ}$ ，总体地势中心高四周低，有利于自然排水。项目区属低缓丘陵区，其丘陵顶呈馒头状，丘坡相对较陡，丘脚坡度较缓。综上，矿山地形条件简单，地貌单元类型中等。

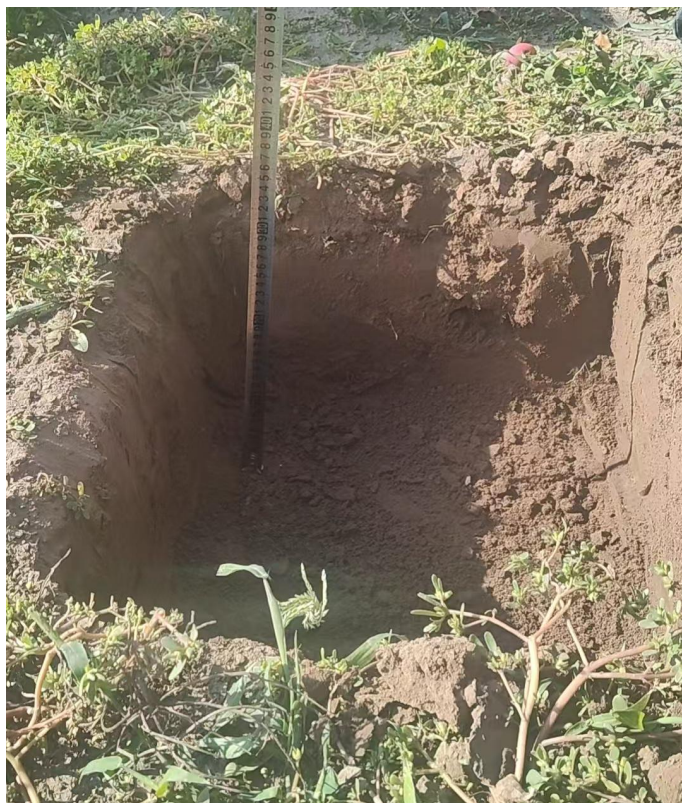
照片 2-3 项目区土壤剖面照片

项目区内土壤类型为风沙土，颗粒均匀，粘粒含量低，胶结合力很弱，易于产生土壤侵蚀。土质地为砂壤土，土层厚度 0.1~0.3m，有机质含量约 1.0-2.0%，微碱性，境内土地平坦，东部土质肥沃，属低洼易涝地区，中部地下水位低，养分稍低，西部土壤肥力较低，利用形式差。

矿区周边土壤有机质含量 1.2~1.5%，表土层中全氮含量 0.12%左右，速效磷平均含量 4ppm 左右，速效钾平均含量 81ppm 左右，土壤 pH 在 6.0~7.5 之间。项目区土壤剖面如下：

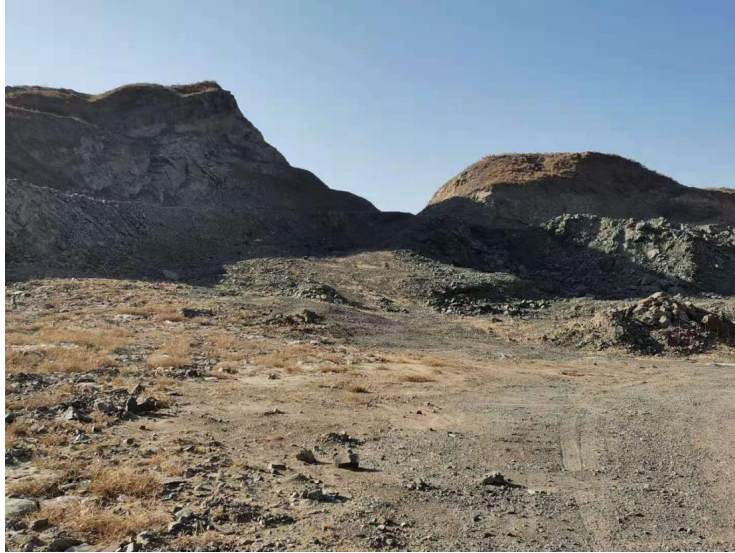
图 3-2 露天采场现状照片

该矿山采用露天开采，露天采场内的采矿活动主要为剥岩和采矿工程活动，经过多年的机械化露天开采，原来的山体已不复存在，原有植被也大多被挖损破坏，早期开采形成的 5 处露天采坑已连通，形成 1 处规模较大的露天采场，采场南北长约 630m，东西宽约 115~160m，采场内最高标高 155m，采场北侧最低标高 93m，南侧最低标高 113m，采场边坡稳定，露天采场范围内的剥岩、采矿等采矿工程活动对原地形地貌景观产生了较大的破坏和影响。

矿山现状露天采场南北长约630m，东西宽约115~160m，损毁土地面积为6.9660hm<sup>2</sup>，损毁土地利用类型为采矿用地。

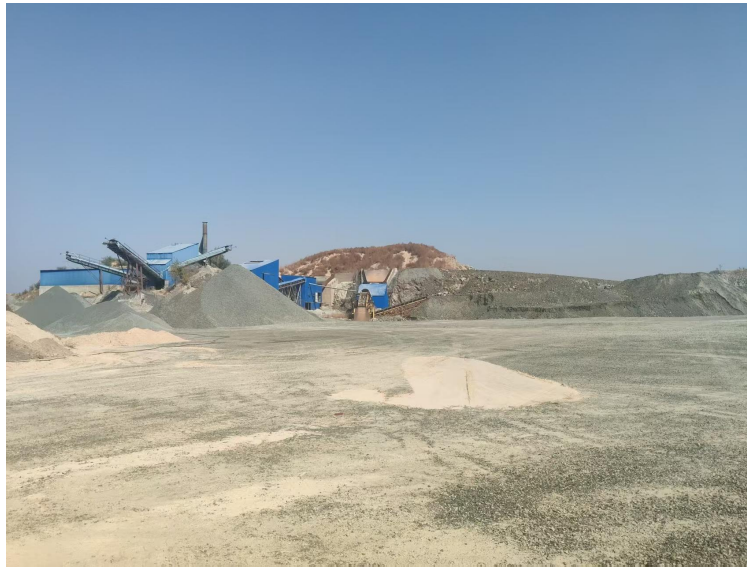
图 3-3 工业场地现状照片

矿区现有3处工业场地，位于露天采场西侧，共损毁土地面积为7.2320hm<sup>2</sup>，其中工业场地1损毁土地面积2.2400hm<sup>2</sup>，工业场地2损毁土地面积4.4070hm<sup>2</sup>，工业场地3损毁土地面积0.5850hm<sup>2</sup>，损毁土地利用类型为采矿用地。

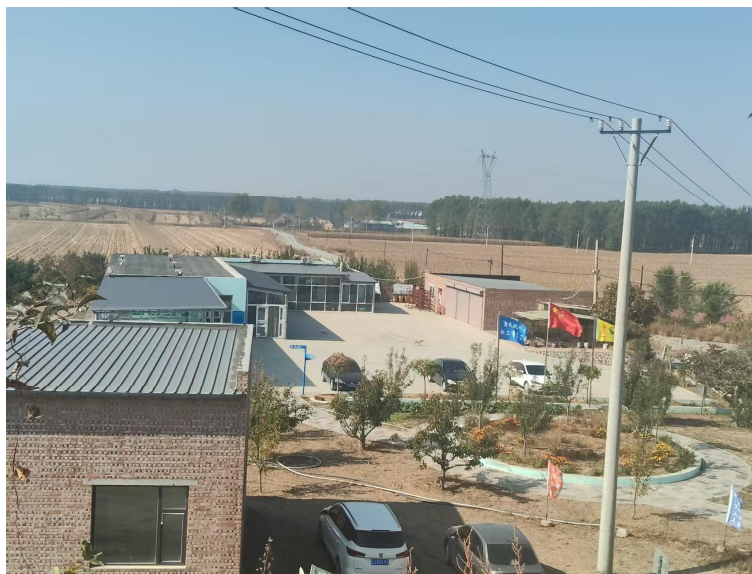
图 3-4 厂房区现状照片

矿区现有3处厂房区，位于露天采场西侧，共损毁土地面积为0.2250hm<sup>2</sup>，其中厂房区1损毁土地面积0.1910hm<sup>2</sup>，厂房区2损毁土

地面积 0.0160hm<sup>2</sup>，厂房区 3 损毁土地面积 0.0180hm<sup>2</sup>，损毁土地利用类型为采矿用地。

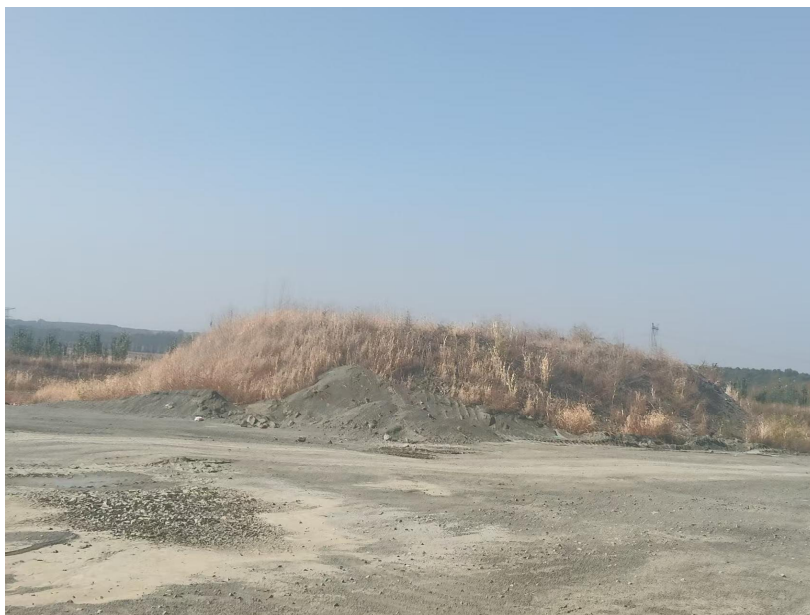
图 3-5 表土堆现状照片

矿区现有 1 处表土堆，位于露天采场北西侧和工业场地 1 之间，现状损毁土地面积为 0.3560hm<sup>2</sup>，损毁土地利用类型为采矿用地。
