# 彰武县苇子沟乡沸石矿 矿区生态修复方案

彰武县苇子沟乡沸石矿

编制单位：辽宁省从一地勘测绘技术信息服务有限公司

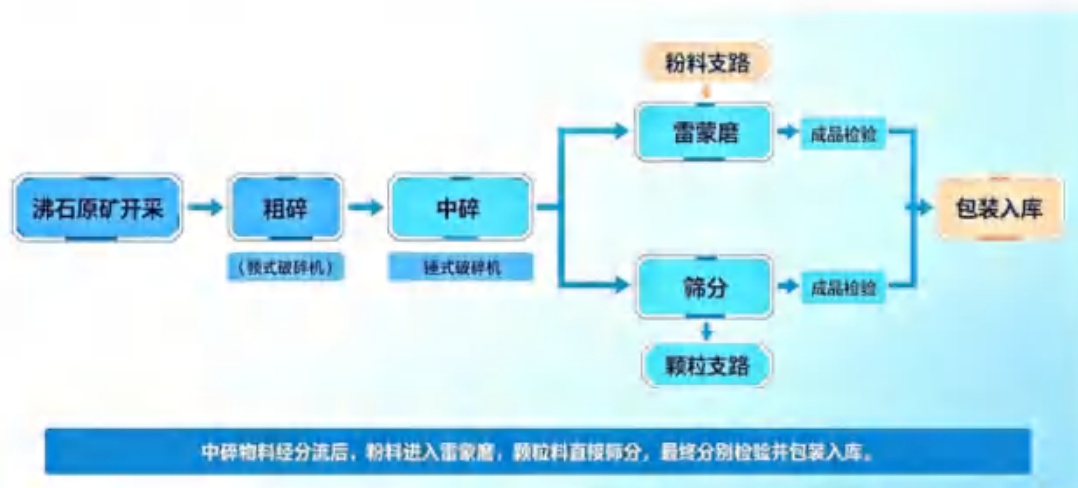
图 1-6 矿山加工工艺流程图

矿山采用干法初加工工艺，沸石原矿开采后进入颚式破碎机进行粗碎，之后进入锤式破碎机进行中碎，中碎物料经分流后，粉料进入

干法破碎加工无生产工艺废水，主要污染为粉尘、噪声、固废。上料、颚破、筛分、皮带转运、雷蒙磨研磨、出料、包装、原料堆存、厂内运输，产生颗粒物。沸石本身是硅铝酸盐矿物，无有毒有害气体释放，粉尘主要为矿物粉尘，对人体呼吸道有危害。可通过密闭厂房，设备配集气罩 + 脉冲布袋除尘器，15m 以上排气筒排放。皮带、提升机密闭，落料点设置集尘；原料密闭料仓，禁止露天堆放；厂区道路硬化、洒水抑尘，运输车辆苫盖等措施有效降低粉尘排放。

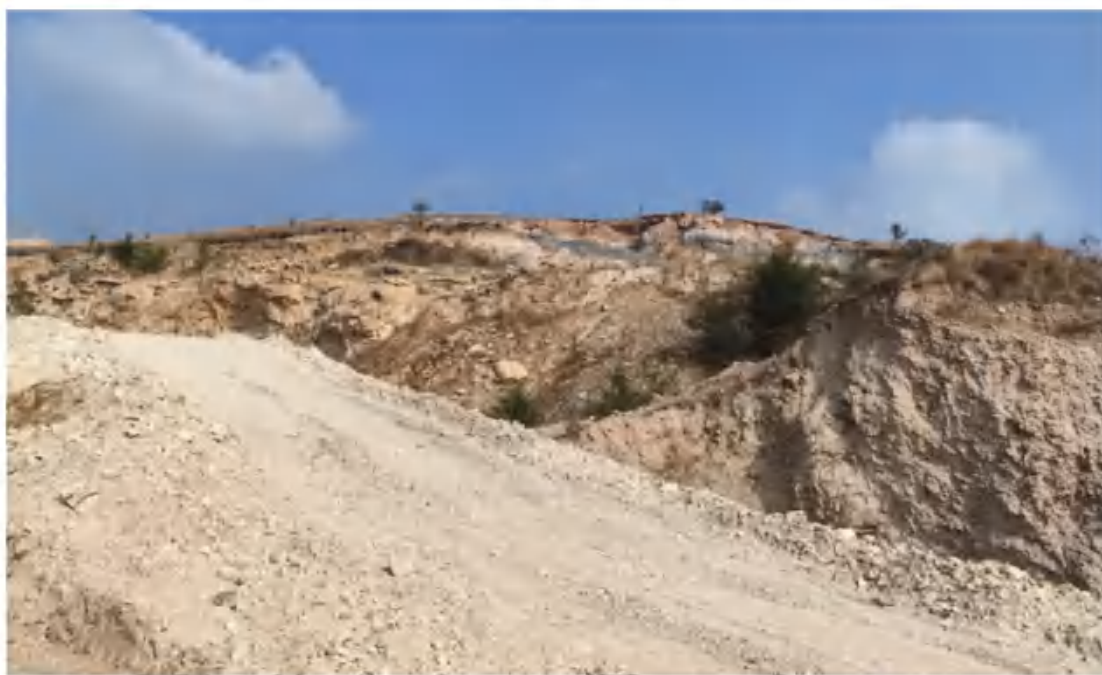
图 3-1 露天采场照片

露天采场损毁土地面积  $1.3127\text{hm}^2$ ，土地利用类型为其他草地  $0.0474\text{hm}^2$ ，采矿用地  $1.2653\text{hm}^2$ ，损毁区域位于采矿权范围内，损毁方式为挖损。

露天采场的建设，造成土壤结构破坏，地表植被同矿体一起被挖掘掉，形成永久性破坏，最大开挖深度  $40\text{m}$ ，边坡坡度  $50\sim 60^\circ$ ，根据表 3-3 土地损毁程度评价表，土地损毁程度重度。

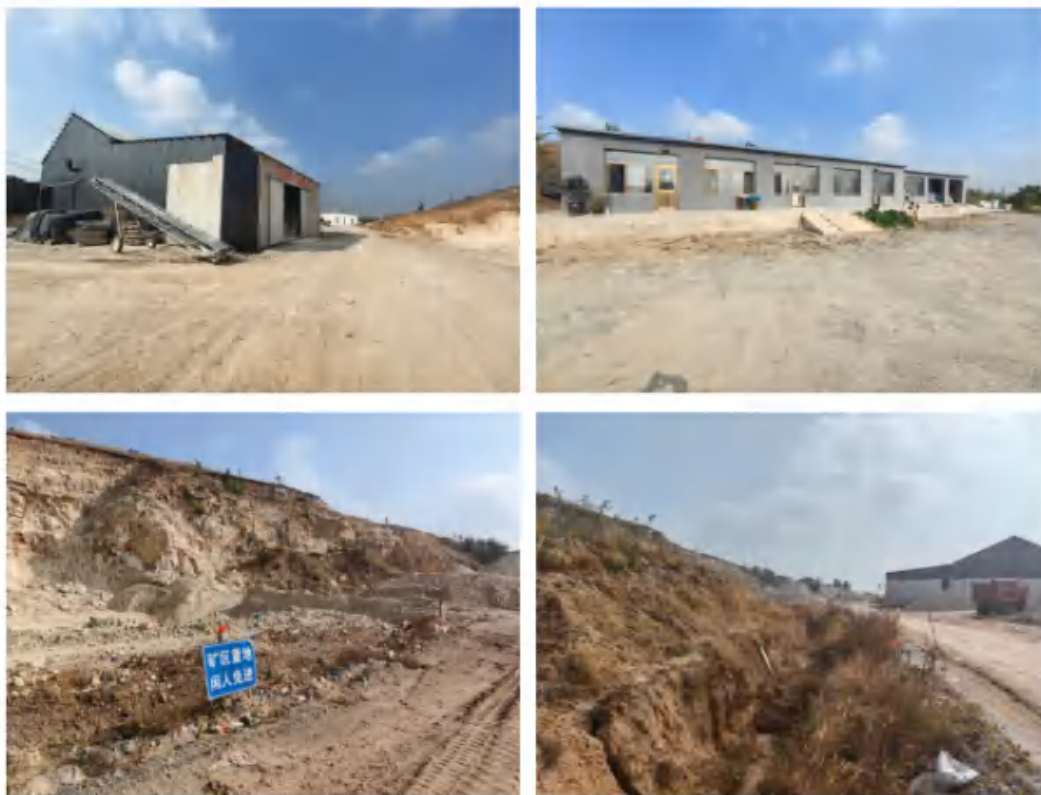
图 3-2 工业场地照片

工业场地损毁土地面积  $5.9021\text{hm}^2$ ，土地利用类型为果园  $0.0503\text{hm}^2$ ，乔木林地  $0.0905\text{hm}^2$ ，其他林地  $0.0067\text{hm}^2$ ，其他草地  $0.3714\text{hm}^2$ ，采矿用地  $4.6882\text{hm}^2$ ，农村宅基地  $0.0280\text{hm}^2$ ，农村道路  $0.3852\text{hm}^2$ ，坑塘水面  $0.2818\text{hm}^2$ ，损毁区域位于采矿权范围内、外，拟损毁方式为压占及挖损。

工业场地的建设，造成土壤结构破坏，部分地表植被被挖掘及压占，形成永久性破坏，根据表 3-3 土地损毁程度评价表，土地损毁程度重度。

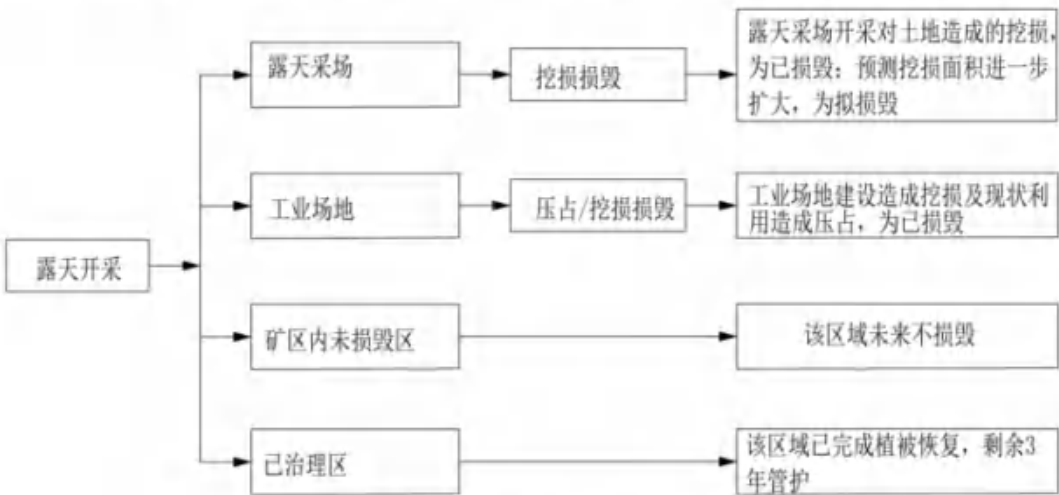
图 3-3 损毁环节示意图

在矿山的建设及生产过程中，将对土地形成不同程度的损毁。本矿山对土地的损毁主要为露天采场对土地的挖损，工业场地对土地的压占、挖损。

主要包括工业场地对土地的压占。矿山对土地的长期压占使土地功能改变，造成地类的改变，土壤被长期压覆、土地原有受损。

本矿山对土地的挖损主要是进行露天采场、工业场地建设时形成的挖损土地，挖损土地时不但对地表的植物造成破坏，同时改变了原有自然土壤的存在状态，改变了土壤的物理和化学的性质。
